Erfassungsbogen Hochwassermarken - Colmnitzbach

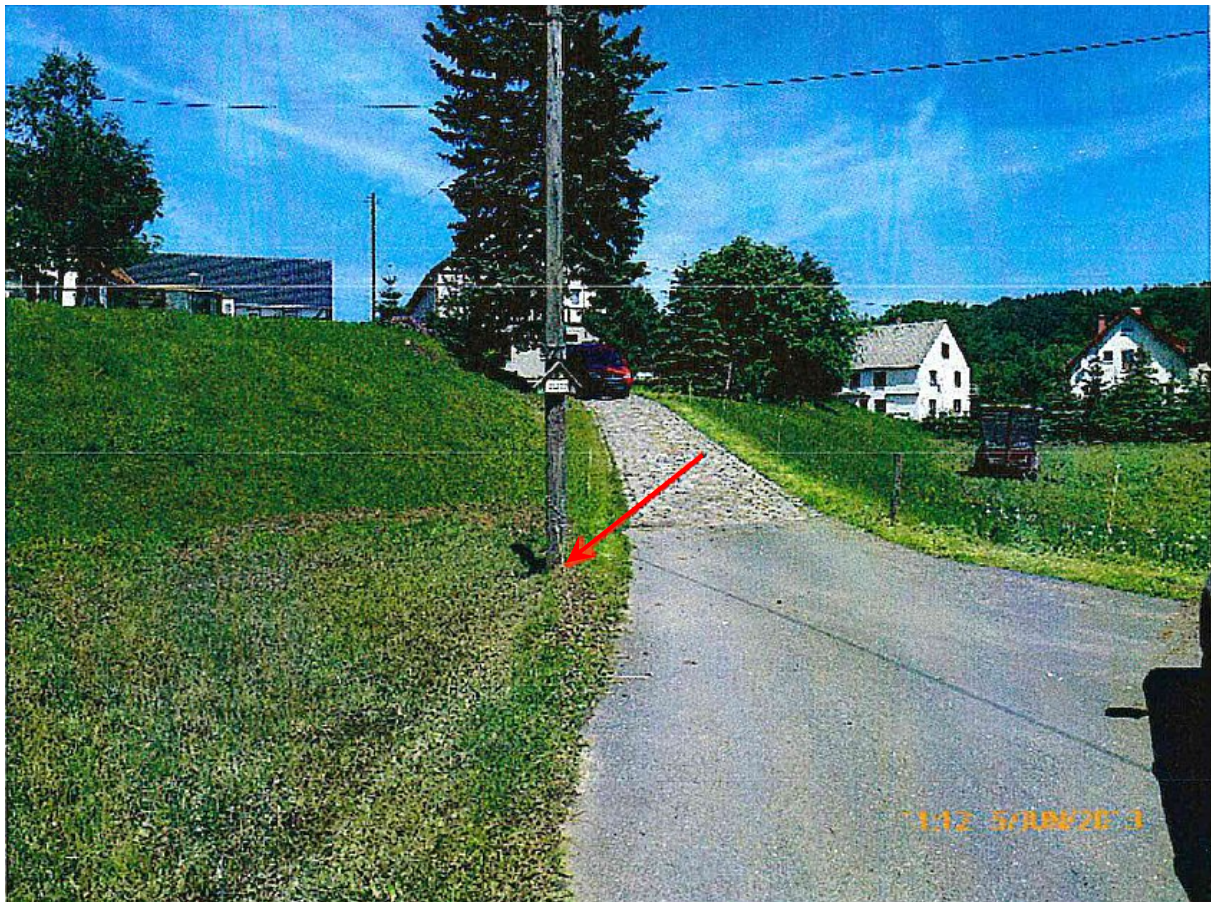
Bilddatei: Colmn_03+980_Mast.jpg

HW-Marke Nr.:	HWM2013-01
Gewässer:	Colmnitzbach
Fließ-km:	Fl-km 3+984
Wasserspiegelhöhe (DHHN92):	388,92 m NHN
Genauigkeit*	± 3 cm
Landkreis:	Sächsische Schweiz – Osterzgebirge
Gemeinde:	Klingenberg
Gemarkung:	Colmnitz
Rechtswert:	5392640
Hochwert:	5643878
Lage zum Gewässer:	0,10 m oberhalb straßenseitiger Fußpunkt Mast
Hochwasserereignis:	03.06.2013
Bemerkung:	Rekonstruktion der Maximalwasserstände anhand von Geschwemmsellinien Nachträgliche Höheneinmessung durch Vermessungsbüro
Erfassung durch: (Ingenieurbüro/Amt/Bearbeiter)	Landkreis Sächsische Schweiz-Osterzgebirge / Weikl, Gröschke VB Falasch (Vermessung)
